<h1>M18 FQID</h1> <p>รายการอะไหล่</p>	<p>วันที่เริ่มใช้ :</p> <h2>Jul-17</h2>
	<p>หมายเลข TTI : 018 169 012, 013</p> <p><b>M18 FUEL™ SURGE™ IMPACT DRIVER</b></p>	<p>เริ่มใช้ตั้งแต่ Serial Number :</p> <p><b>VERSION A - D2017</b></p>

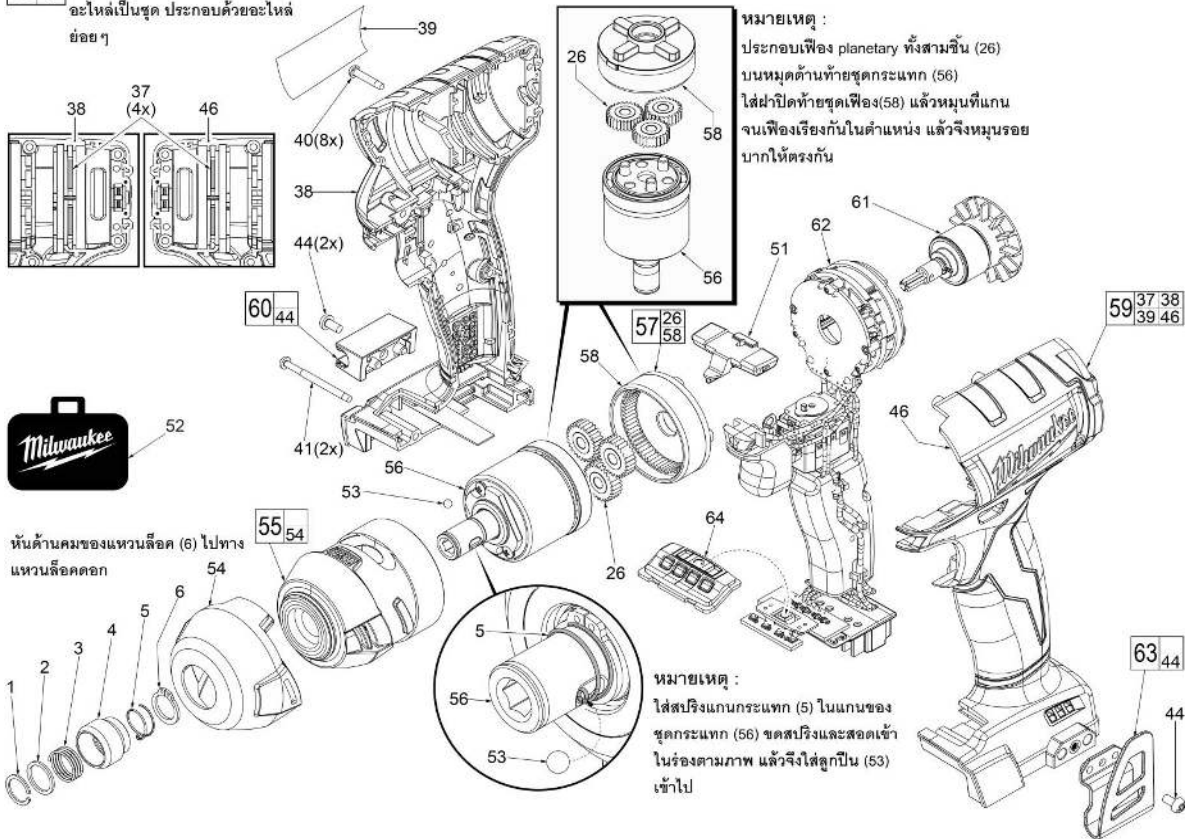
อะไหล่เป็นชุด ประกอบด้วยอะไหล่  
ย่อยๆ

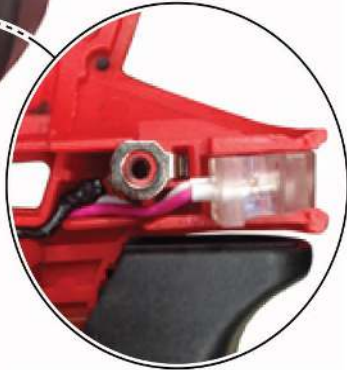
เดินสาย LED และสายดินในช่อง ให้อยู่  
ด้านใต้ของห้องเกียร์และตัวปรับซ้าย-ขวา

เดินสายไฟตามรูอย่างระมัดระวัง  
ให้สายไฟอยู่ในช่อง ด้านหลังของ  
สวิตช์ตามภาพ

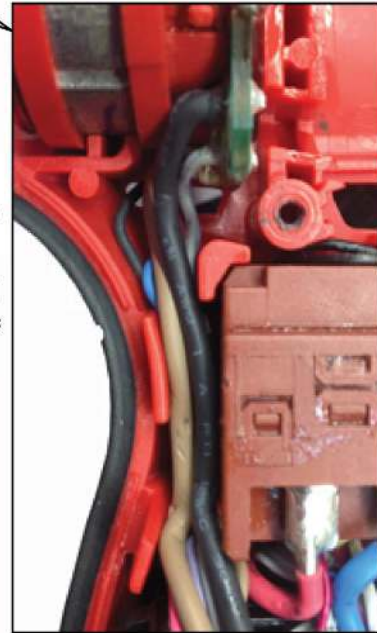
ตรวจสอบให้แน่ใจว่าชิ้นส่วน  
อิเล็กทรอนิกส์ ถูกจัดวาง ตรงช่องบน  
เสื้อเครื่องอย่างถูกต้อง

ตรวจสอบให้แน่ใจว่าไม่มีส่วนของสายไฟ  
เกินออกมา และตรวจสอบให้สวิตช์และ  
ตัวปรับซ้าย-ขวาทำงานได้ดี ก่อนที่จะ  
ขึ้นสกรูล็อคเสื้อเครื่อง
